# Etablissement de la carte communale de danger géologique

## *Avenant au rapport n° 2.317 – Ouvrages de protection et danger réduit*

Mandat n° 2.317-6

Commune de Dorénaz – Etablissement de la carte communale de danger géologique  
Avenant au rapport n° 2.317 – Ouvrages de protection et danger réduit

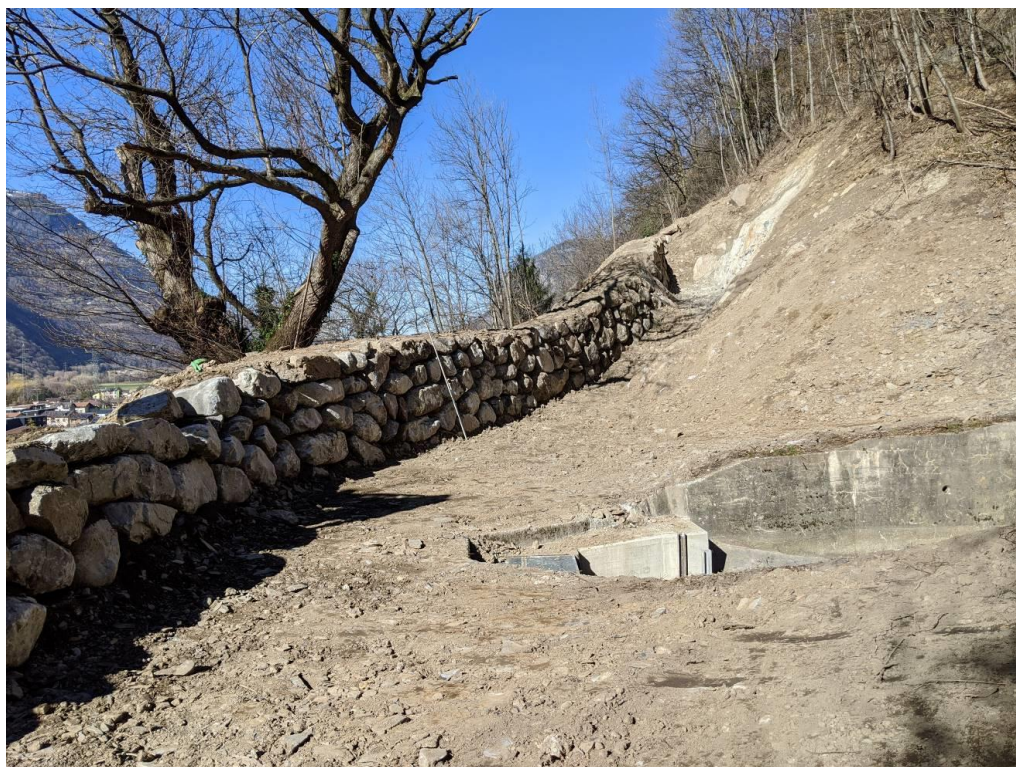
**Photo 1 :** Secteur Les Planches-Protorrent – Digue pare-pierres construite en 2020

- digue pare-pierres de 60.0 m de longueur et 2.2 à 3.0 m de hauteur avec un parement de bloc en amont, construite en 2020 (dossier photographique en **annexe 1, photo 1**);
- deux rangées de filets pare-pierres de 250 kJ de 30.0 et 20.0 m de longueur et 3.0 m de hauteur, posées en 2019 (**photo 2**);
- une rangée de filet pare-pierres de 100 kJ de 15.0 m de longueur et 2.0 m de hauteur, posée dans les années 2010 (date inconnue) (**photo 3**);
- stabilisation d'un bloc de 15 m<sup>3</sup> (aléa H) avec 10 clous (Ø 32 mm, longueur 1.0 m) et des câbles (Ø 12 mm), réalisée en 2020 (**photo 4**);
- stabilisation de deux blocs (aléa L) avec 6 ancrages (Ø 32 mm, longueur 3.0 m) et des câbles (Ø 12 mm), réalisée en 2019 (**photo 5**);
- stabilisation d'un bloc par câblage, réalisée dans les années 2010 (**photo 6**).

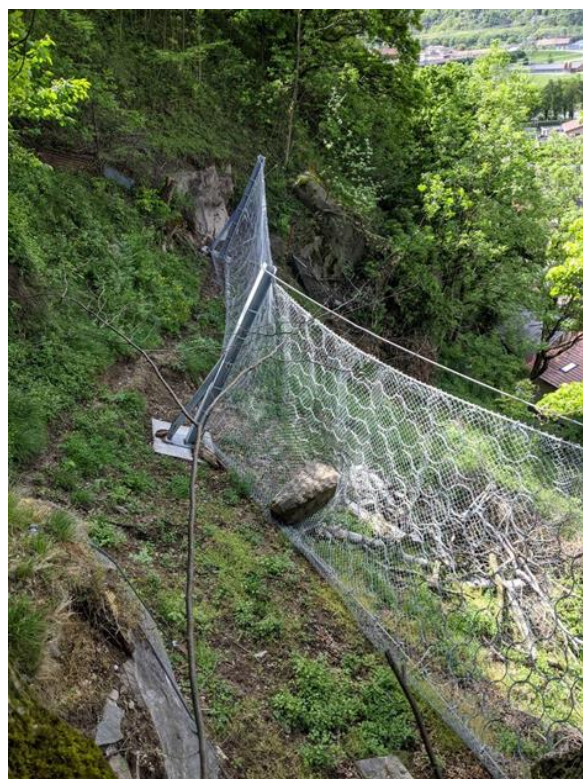
**Photo 2 :** Secteur Les Planches-Protorrent – Deux rangées de filets pare-pierres de 250 kJ, posées en 2019

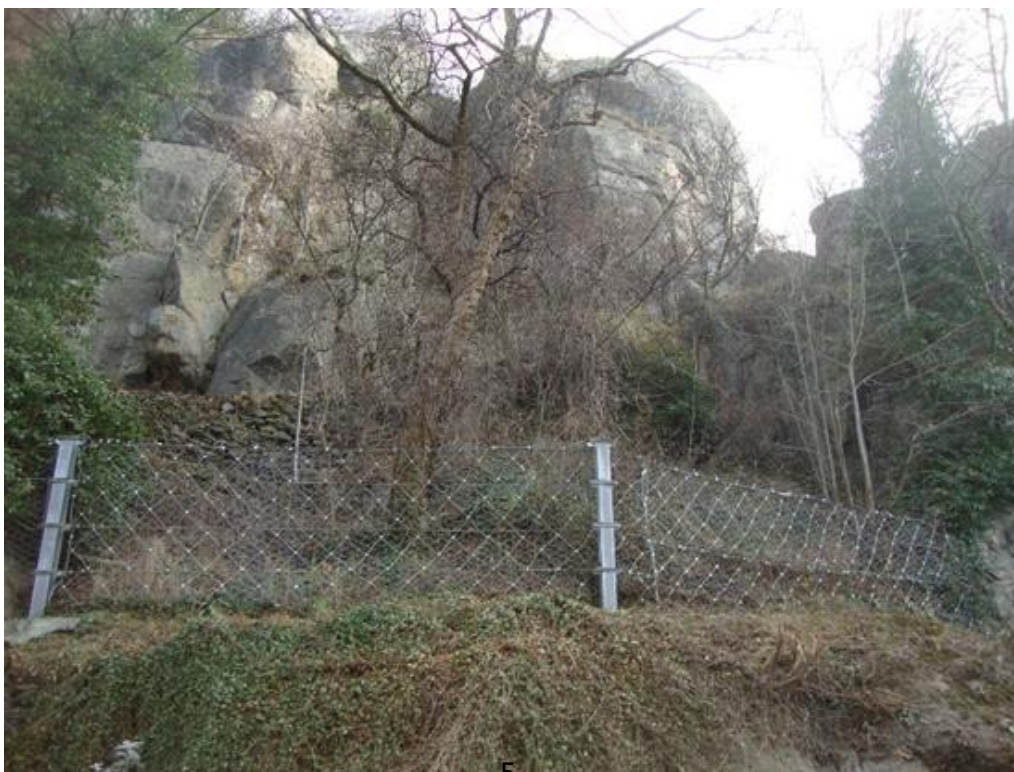
**Photo 3 :** Secteur Les Planches-Protorrent – Rangée de filets pare-pierres de 100 kJ, posée dans les années 2010

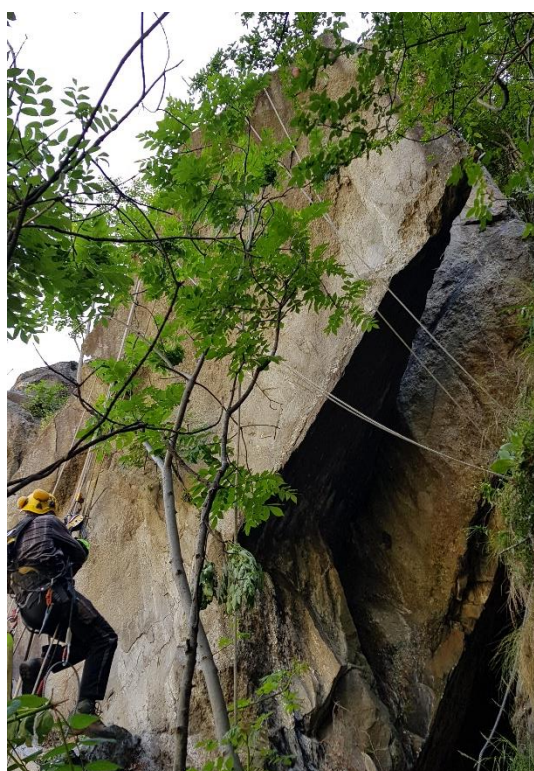
**Photo 4 :** Secteur Les Planches-Protorrent – Stabilisation d'un bloc par câblage réalisée en 2020

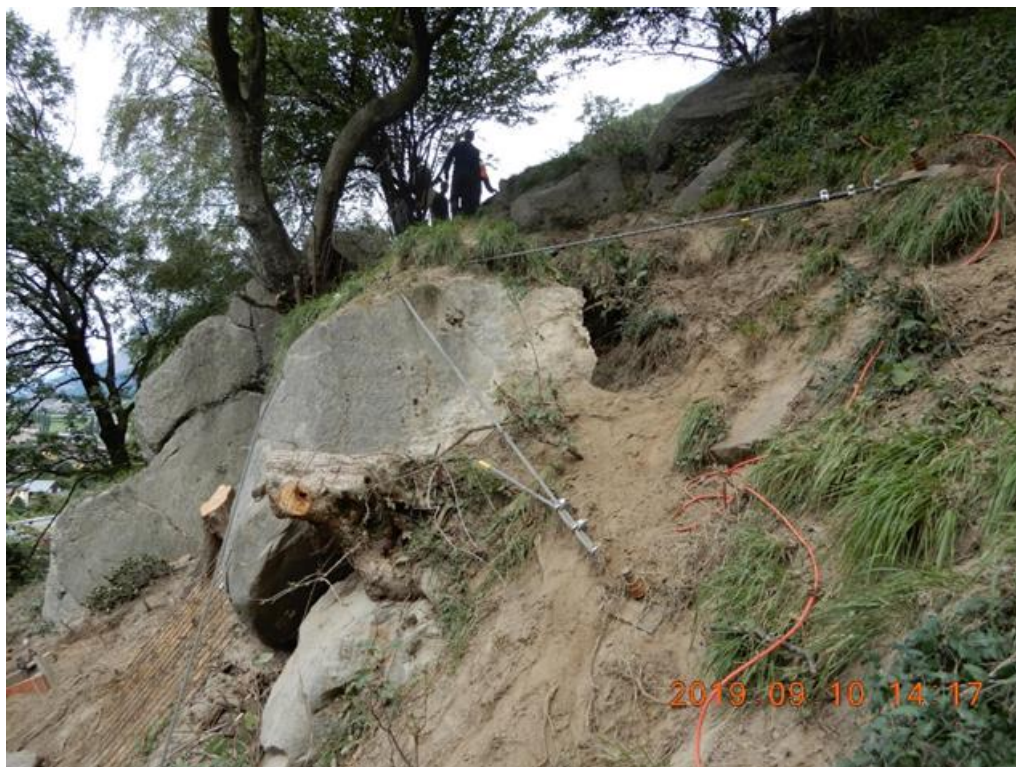
**Photo 5 :** Secteur Les Planches-Protorrent – Stabilisation de deux blocs par câblage réalisée en 2019

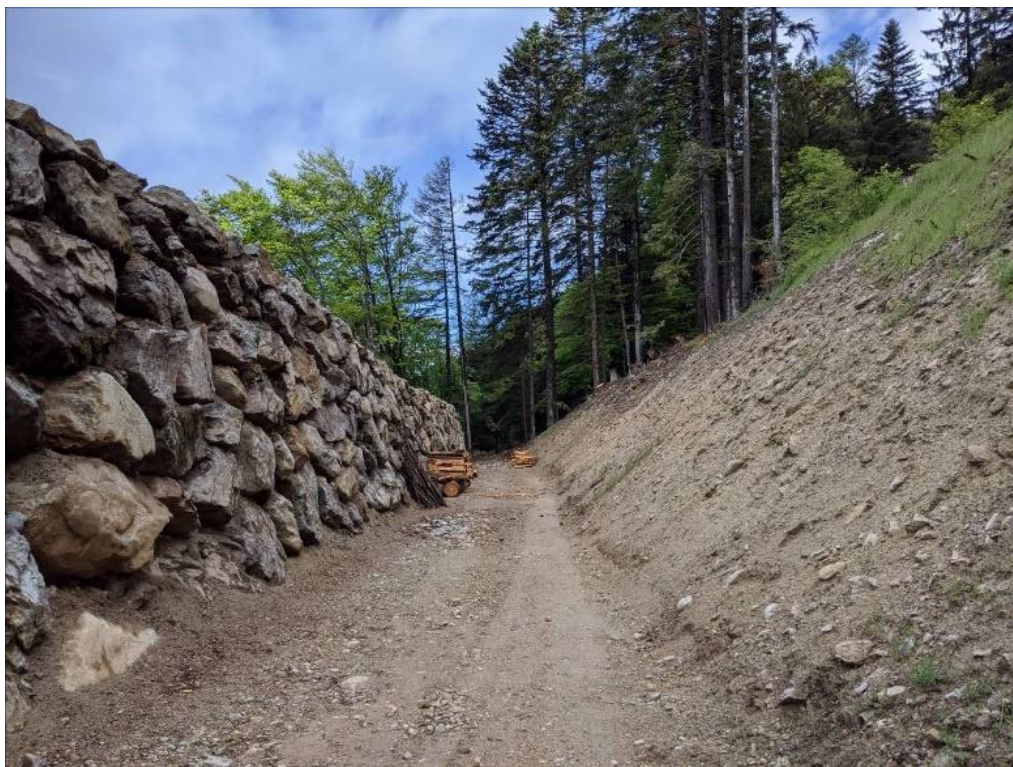
**Photo 7 :** Secteur La Teinda – Digue pare-pierres construite en 2019

- digue pare-pierres de 80.0 m de longueur et 4.0 m de hauteur avec un parement de bloc en amont, construite en 2019 (**photo 7**);

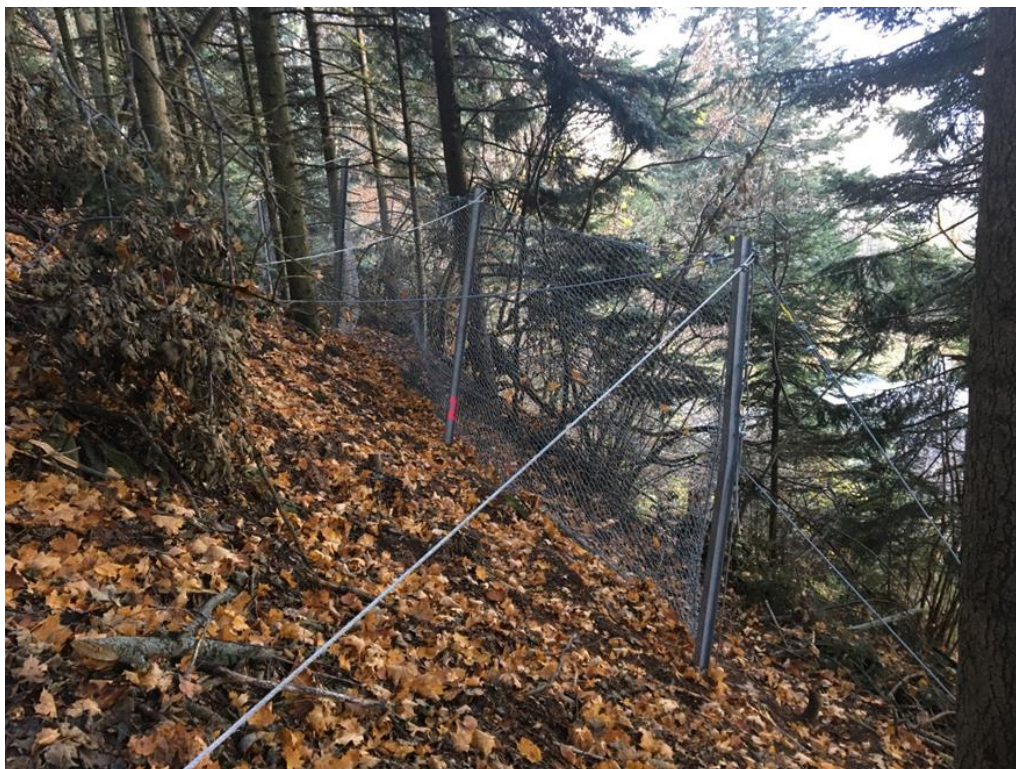
**Photo 9 :** Secteur Le Chanay – Une rangée de filet pare-pierres de 50 à 100 kJ posée en 2019

- une rangée de filet pare-pierres de 50 à 100 kJ de 30.0 m de longueur et 3.0 m de hauteur, posée en 2019 (**photo 9**).

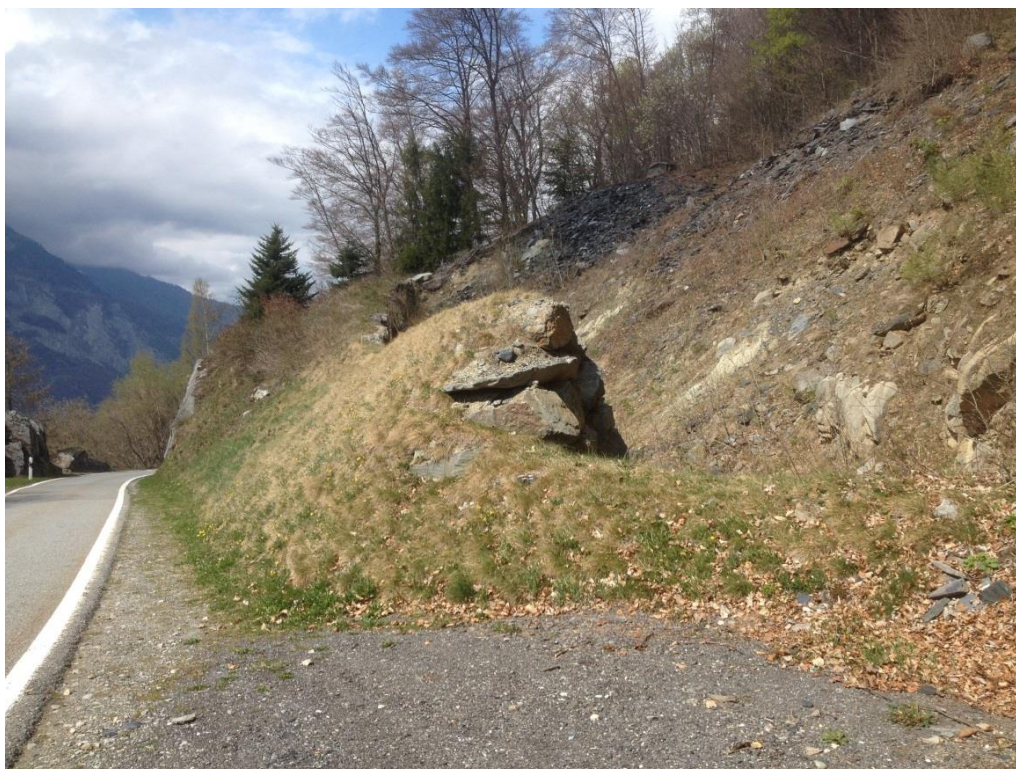
**Photo 10 :** Digue pare-pierres au lieu-dit "La Sasse" en bordure de la route cantonale RC 344 Dorénaz-Alesse-Champex

Plusieurs digues pare-pierres ont été édifiées entre 1991 et 2001 pour protéger la route cantonale RC 344 Dorénaz-Alesse-Champex (**photo 10**). Le danger réduit correspondant à ces ouvrages de protection (**figure 4**), déjà représenté sur la carte communale des dangers géologiques de 2016 [1], reste d'actualité.

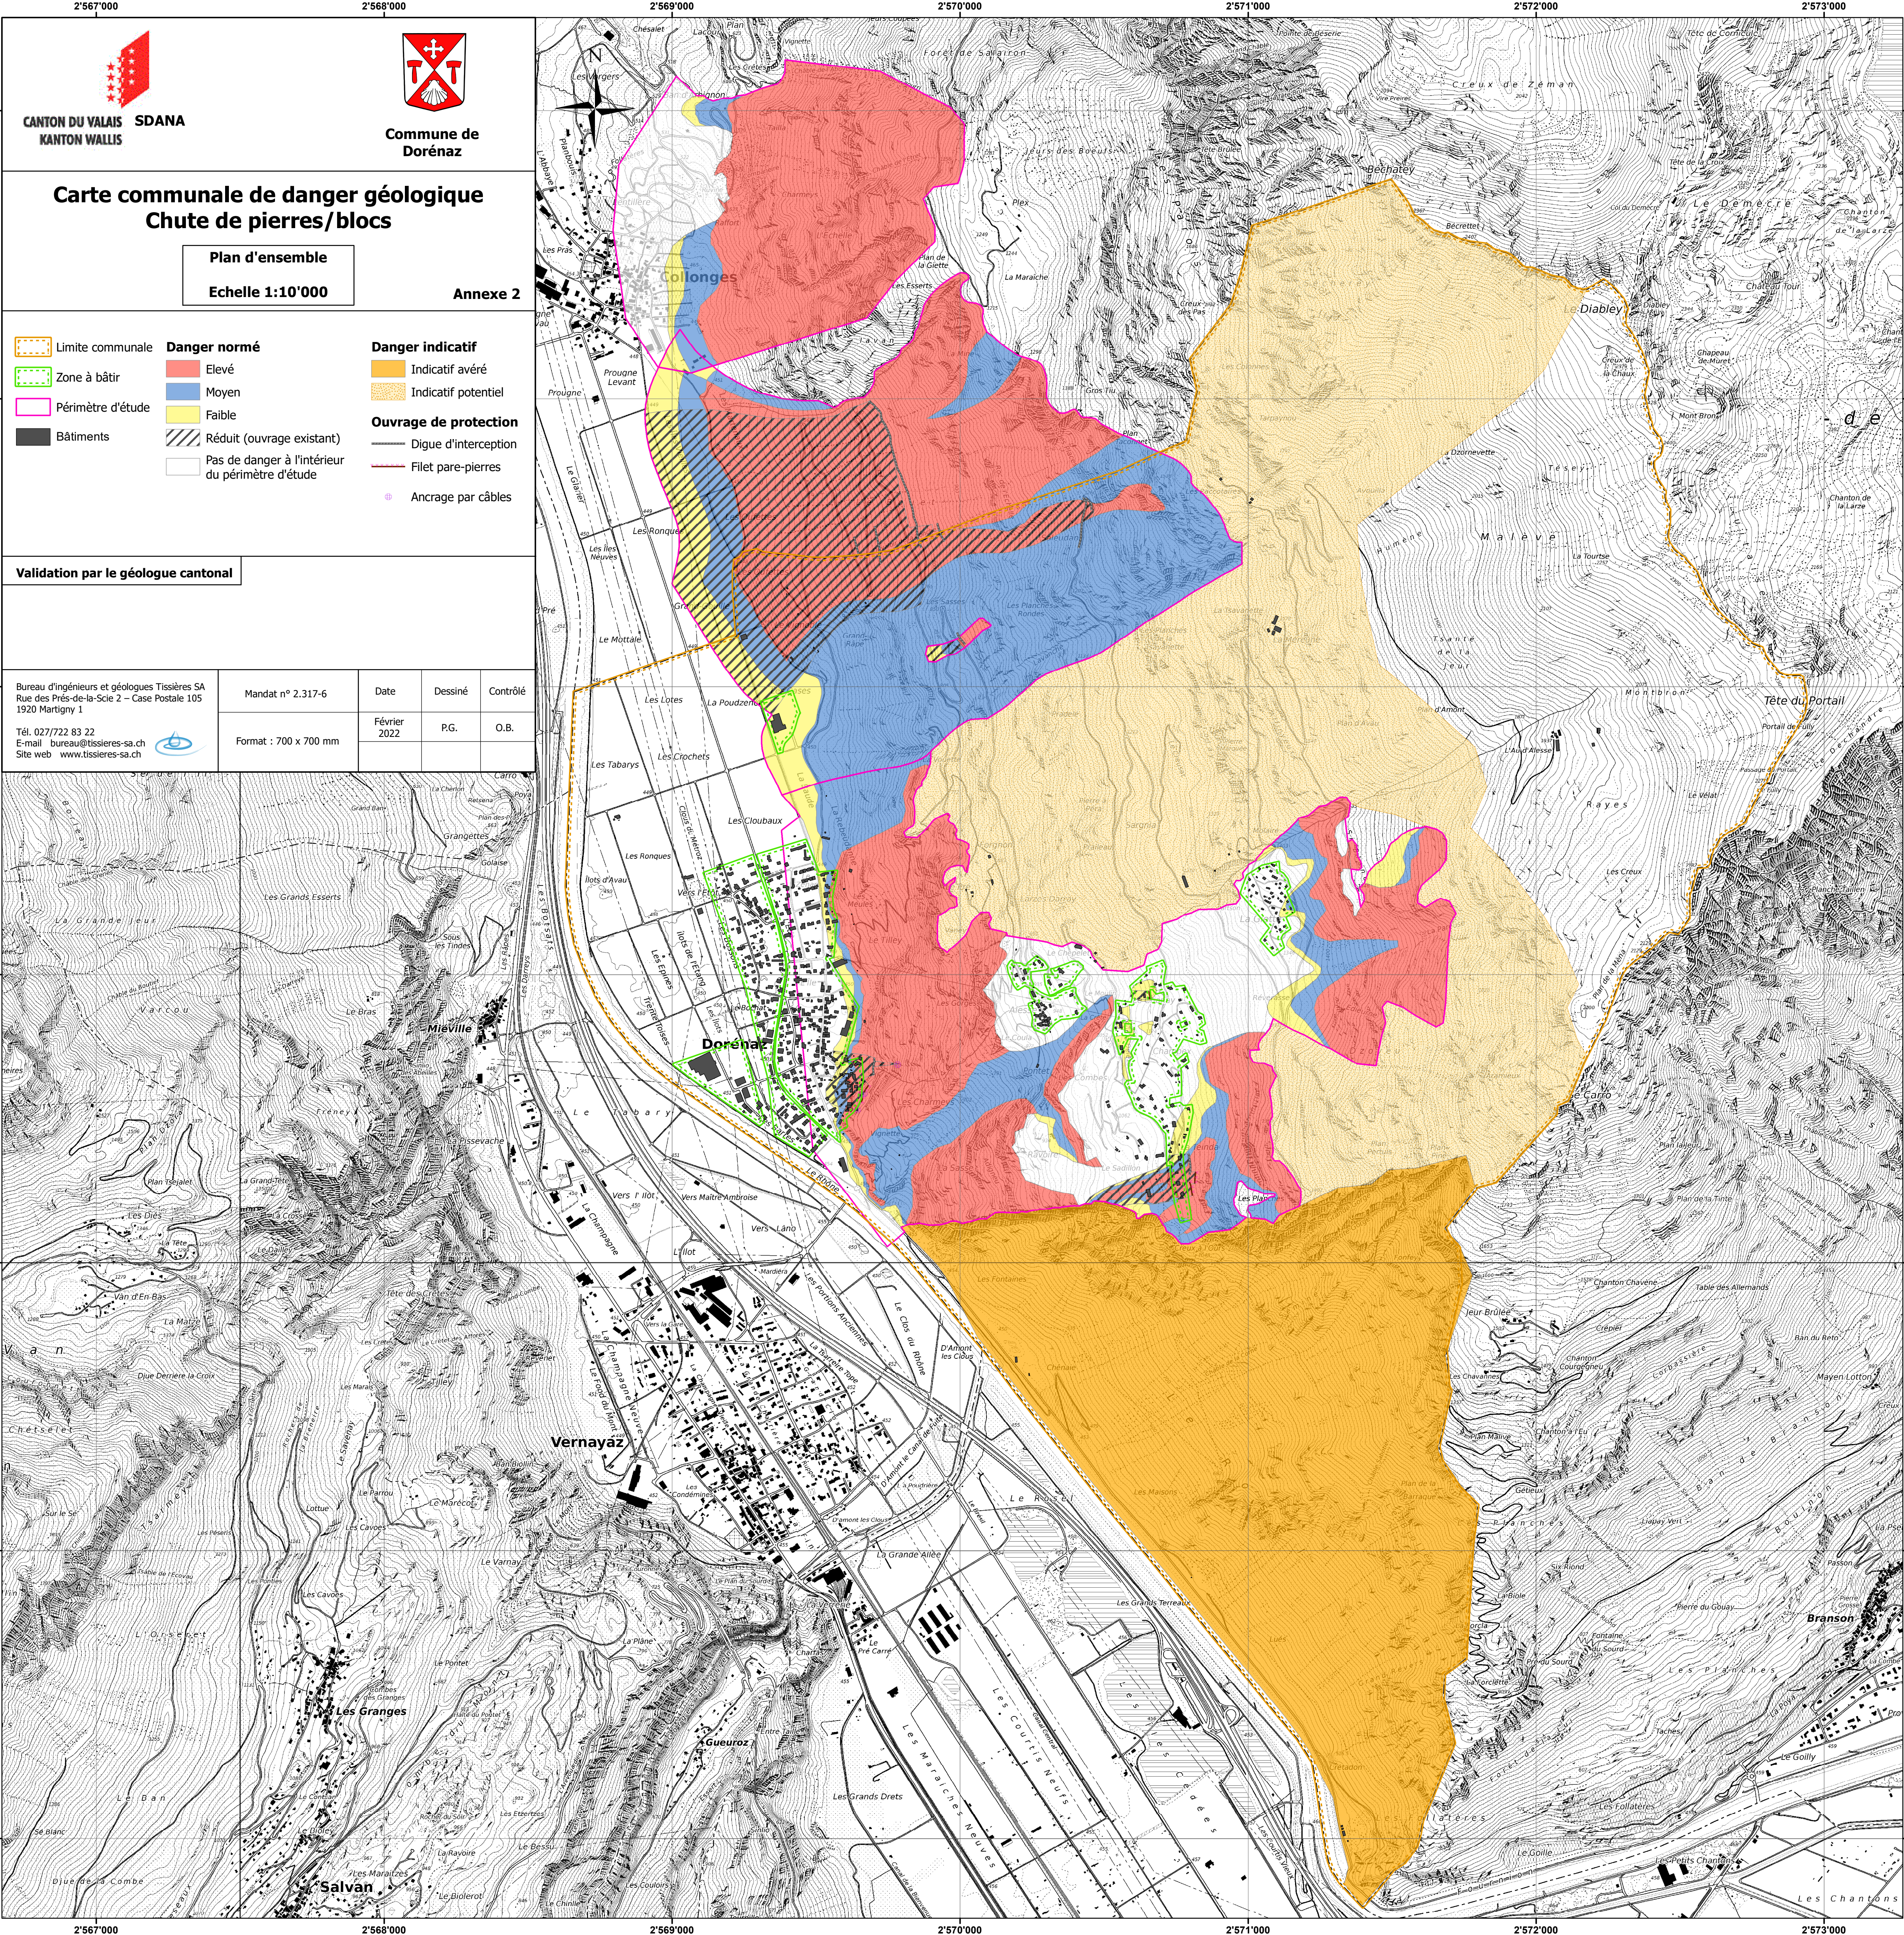
Annexe 2 : Carte communale de danger géologique – Chute de pierres/blocs – Plan d'ensemble (échelle 1:10'000)

Sur la carte communale des périmètres de danger géologique (**annexe 2**), l'effet de protection à l'aval des ouvrages est représenté par un hachurage noir symbolisant un périmètre de danger réduit. Pour la mise à l'enquête et la transformation de ces périmètres de danger en zones de danger, le danger réduit (hachurage noir) et les ouvrages de protection ne sont pas représentés. La réduction du danger n'est plus représentée par un hachurage, mais par une diminution du degré de danger en fonction du type d'ouvrage de protection. Dans le cas où aucune diminution du danger n'est prise en compte, cela ne veut pas dire que ces ouvrages sont inefficaces, mais simplement qu'ils ne permettent pas de stopper durablement et suffisamment les chutes de pierres pour permettre une dégradation du degré de danger.
